À Thouars, la croix Bichon restaurée à partir de photos d'archives en ligne

Détruite lors d'un accident en septembre 2023, la croix Bichon, installée il y a plus d'un siècle à Mauzé-Thouarsais, a retrouvé son lustre d'antan. Pour la reconstruire, le tailleur de pierre a notamment utilisé des photos de Street View.

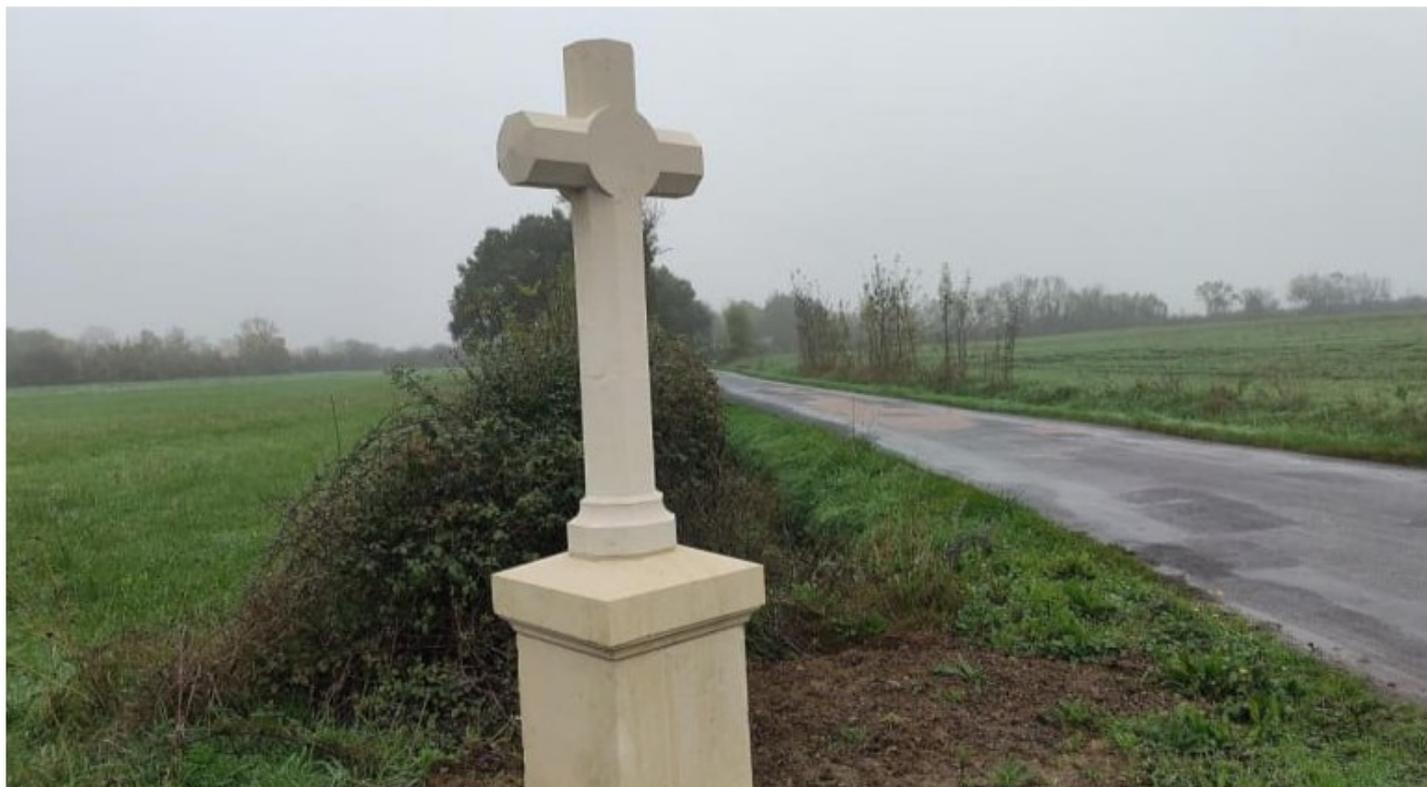
Au carrefour des rues du Pressoir et des Douves, la croix Bichon a retrouvé son lustre d'antan.

Au carrefour de la rue du Pressoir et de la rue des Douves, à Mauzé-Thouarsais (commune de Thouars), la croix Bichon, d'un blanc encore éclatant, trône de nouveau. [Brisée le 18 septembre 2023 par un camion-grue ayant perdu le contrôle](#), elle vient tout juste d'être restaurée à l'identique et de retrouver sa place.

Bien qu'assez simple dans sa conception, ce calvaire, probablement érigé fin 19^e ou début 20^e siècle, a nécessité un gros travail en amont. Parce que pour reproduire un objet, il faut connaître son modèle et ses dimensions.

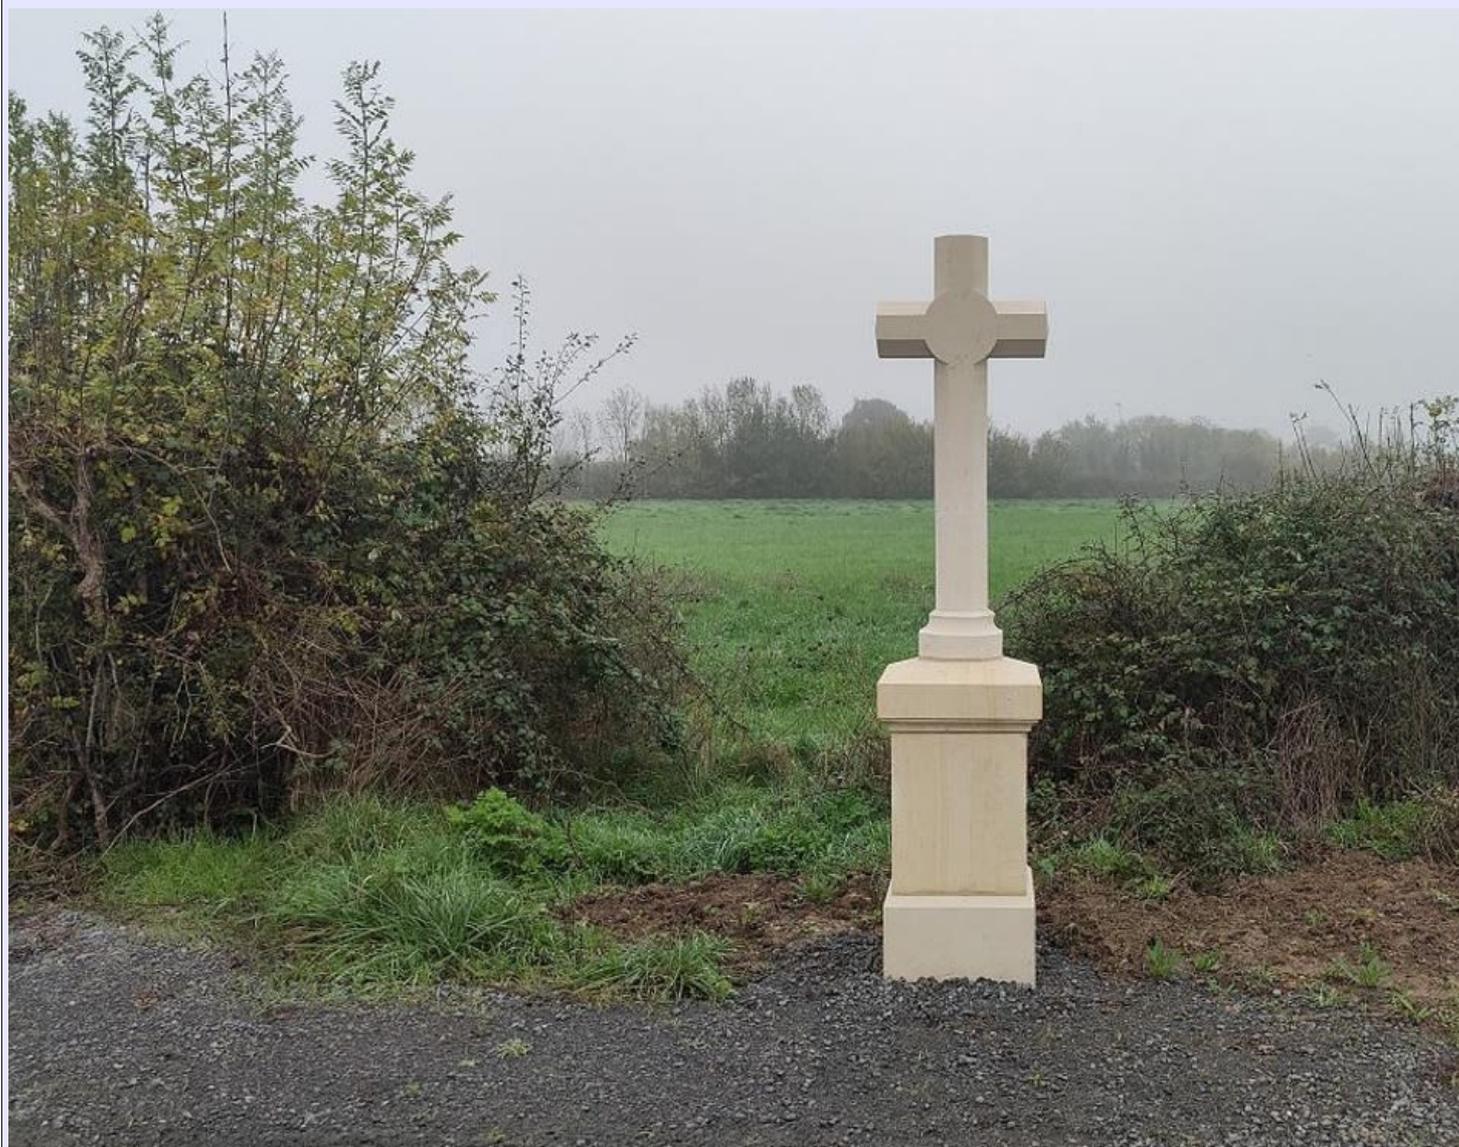
Le socle, en trois pièces, a pu être partiellement restauré avec les éléments d'origine. Pas la croix.

L'expérimenté tailleur de pierre a partiellement réutilisé certains éléments d'origine dans le produit fini. « Au niveau du socle, seule la base a été refaite entièrement. Le corps principal et la tablette moulurée ont été réparés et restaurés. » En revanche, la croix, elle, a été retaillée intégralement. « À l'origine, ce calvaire a été fait de pierres de la Vienne, récupérées dans des carrières autour de Poitiers. Elles étaient très utilisées à partir de la deuxième moitié du 19^e siècle. Mais les filons sont épuisés et il est difficile de s'en procurer. J'ai pour ma part utilisé des pierres de Richemont », développe l'artisan.
